Przedmiotem niniejszego opracowania jest ekspertyza stanu technicznego budynku mieszkalnego przy ulicy Karola 3 w Katowicach, po zaistnieniu pożaru, w jednej z niemieszkalnych części strychu. Celem zaś dostarczenie administratorowi obiektu informacji niezbędnych do podjęcia decyzji odnośnie planowania remontów, lub innych koniecznych do wykonania prac budowlanych.

Formalną podstawą opracowania jest umowa nr UU/24/TI/2015 z dnia 13.05.2015 zawarta pomiędzy Komunalnym Zakładem Gospodarki Mieszkaniowej w Katowicach, mającym siedzibę przy ulicy Grażyńskiego 5, a Projektowo Usługową Pracownią Budowlaną inż. Bronisława Sadowskiego zlokalizowaną w Katowicach przy ulicy Brynowskiej 63/91, kod pocztowy 40-584.

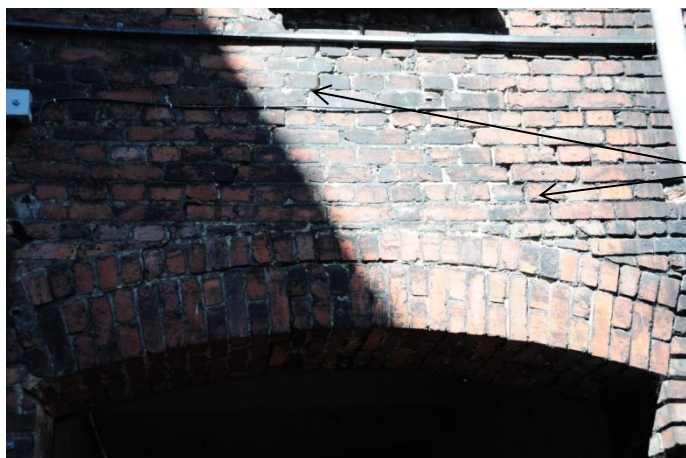
Foto nr 5

Zdjęcie przedstawia fragment nadproża ceglanego nad bramą wjazdową od strony podwórza. Widoczne są skośne zarysowania muru nad nadprożem.

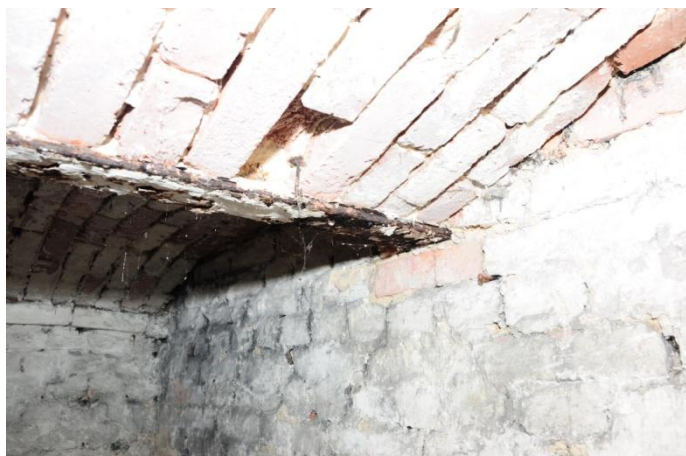
Foto nr 7

Fragm. stropu odcinkowego w innej części piwnic, gdzie końcówka belki stropowej, oparta na murze wykazuje już korozję dolnej stopki.

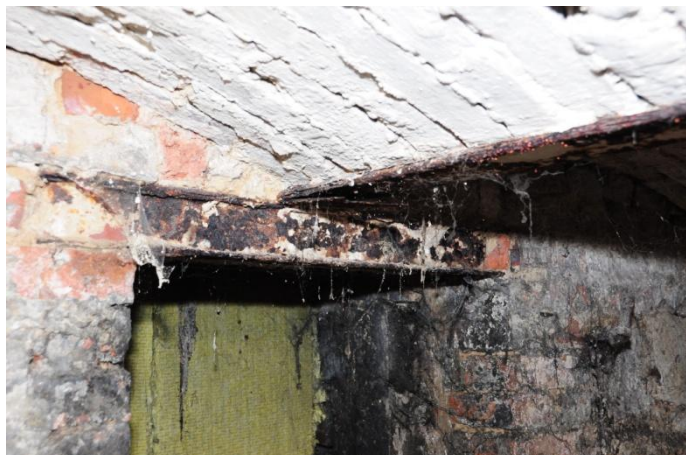
Foto nr 8

Zdjęcie przedstawia fragment stropu piwnic, w miejscu gdzie belka stropu opiera się na belce nadprożowej. Obydwa te elementy są mocno skorodowane. Dolna stopka belki stropowej w miejscu oparcia jest już rozwarstwiona, a stan belki nadprożowej również jest zły.

Odrębnym zagadnieniem są stropy nad kondygnacją piwnic. Są one wykonane, jako odcinkowe, ceramiczne, z cegły pełnej na zaprawie wapiennej. W zależności od odległości ścian, są oparte na nich, lub na stalowych belkach nośnych. Głównym problemem tego typu stropów są materiały, z których zostały wykonane. Zarówno, bowiem stalowe belki, jak i ceramiczna wysklepka podlegają zjawisku korozji, chociaż nie w jednakowym stopniu. Ceramiczne wysklepki ceglane stropów piwnic są w stanie dostatecznym. Na kontrolowanych powierzchniach nie wykazywały znaczącego stopnia korozji, lub niespójnych, luźnych cegieł. Stalowe belki stropowe są powierzchniowo skorodowane, gdzie stopień korozji nie jest znaczący (około 20%, foto 11,13) jedynie w przypadku końcówek w miejscu oparcia na murach i stalowych nadprożach jest znaczny, i wymaga wzmocnienia lub wymiany (foto 7-9). Stan taki występuje na długości około 60-80 cm od muru. Absolutnej wymiany wymagają stalowe belki stanowiące nadproża okienne, na których oparte są belki stropu. Tutaj korozja sięga 70 % (foto 8,9).

- Wymienić w nadprożach okiennych piwnic skorodowane belki stalowe.
- Podmurować brakujący fragment ściany pokazany na zdjęciu nr 10
- Wyczyścić i dokonać konserwacji antykorozyjnej belek stropowych, po ich ewentualnym wzmocnieniu (na podstawie opracowanego projektu).

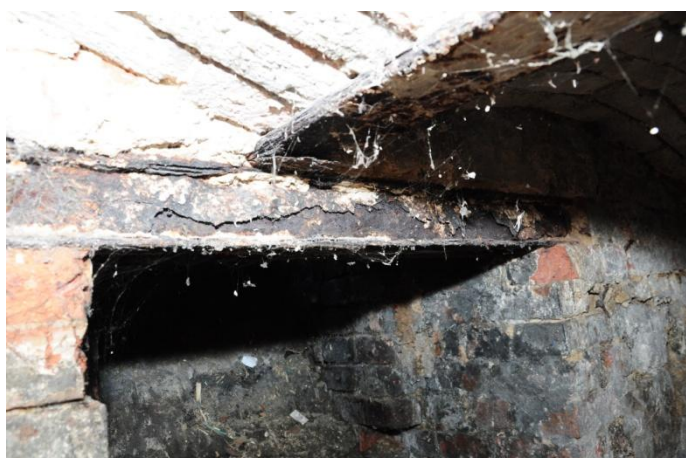
Foto nr 9

Jeszcze inny przypadek, gdzie belka stropowa opiera się na elemencie nadproża. Obydwie belki (stropowa i nadprożowa) podlegają zjawisku korozji w stopniu znaczącym.

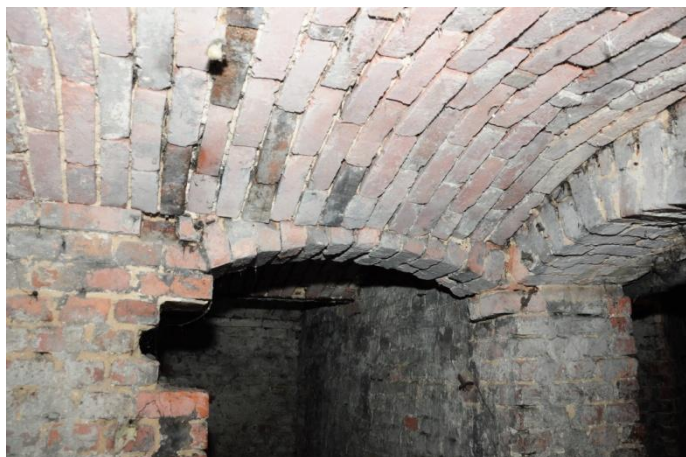
Foto nr 10

Zdjęcie przedstawia widok nadproża ceglanego (łukowego), gdzie usunięte zostały cegły z miejsca gdzie owe nadproże przekazuje siłę na ścianę.

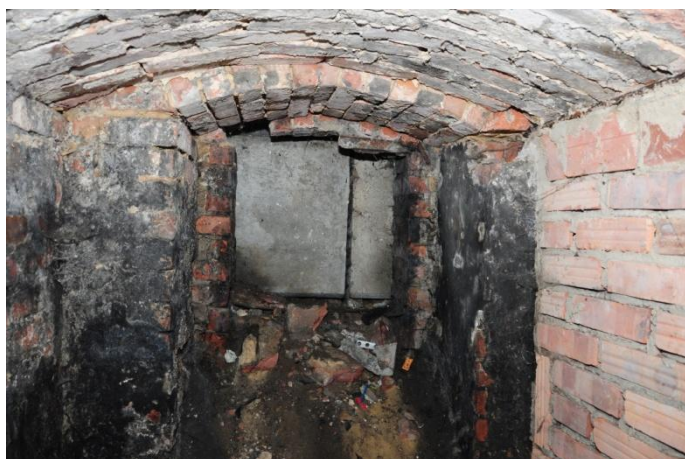
Foto nr 15

Jeszcze inne pomieszczenie pokazujące zastosowane materiały budowlane na ściany piwnic. Widoczna po prawej stronie ściana z „nowej” cegły potwierdza tezę o wcześniejszych pracach budowlanych w obiekcie.

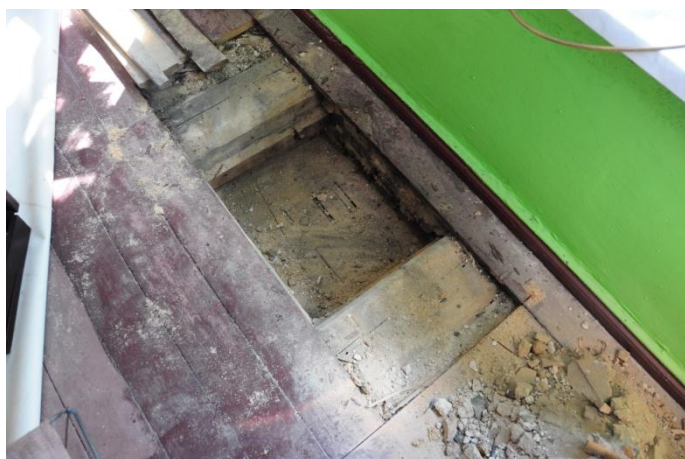
Foto nr 16

Odkrywka stropu drewnianego na kondygnacji II piętra. Stan belek stropowych dostateczny. Jedynie w miejscu osadzenia w ścianie stan drewna jest nieco gorszy.

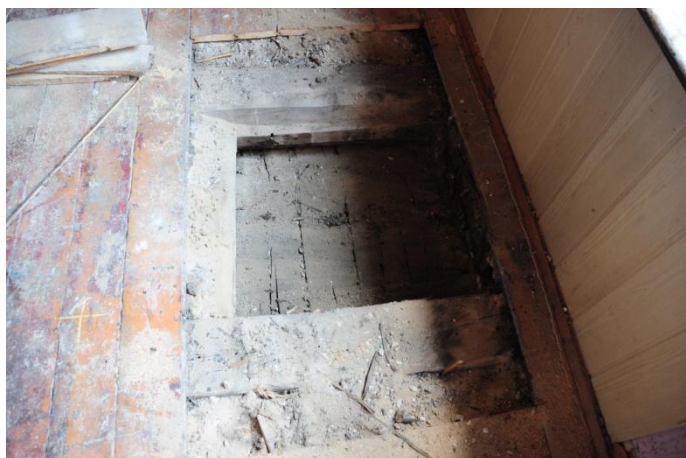
Foto nr 17

Zdjęcie pokazuje inną odkrywkę stropu drewnianego. Stan belek nośnych w odległości około 60 cm od ściany do- stateczny.

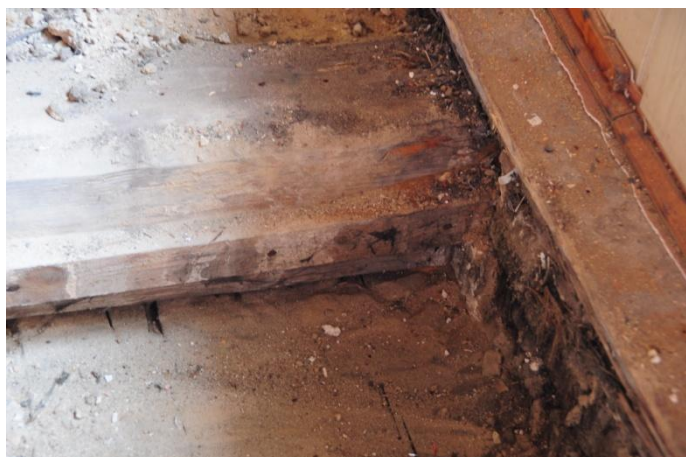
Foto nr 18

Zdjęcie pokazuje fragment belki stropowej przy „wejściu” w gniazdo gdzie jest oparta. Tutaj stan belki wykazuje osłabienie z powodu spruchnienia.

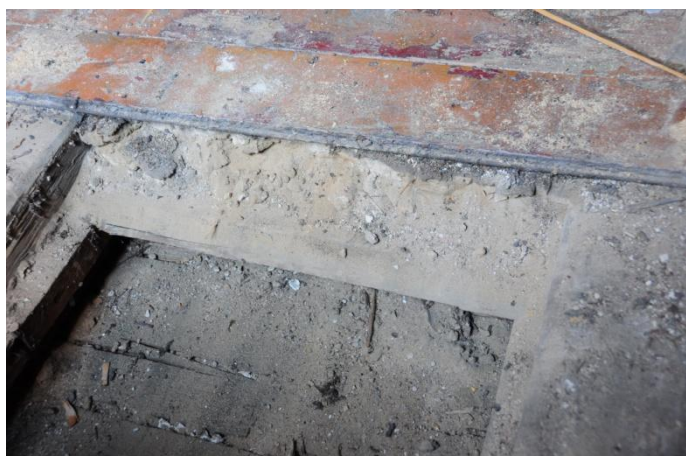
Foto nr 19

Warstwa piasku wymieszanego z gliną, stanowiącego ocieplenie jest gru- bości od 8 – 9 cm. Stanowi to znaczne obciążenie istniejących stropów.

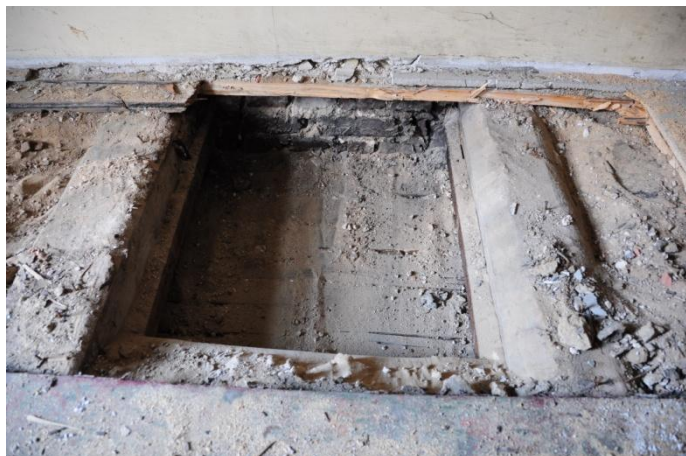
Foto nr 20

W odkrywce na III piętrze podobnie jak na kondygnacjach niższych stan belek stropowych w odległości około 50-60 cm od ściany jest dostateczny. Natomiast przy samej ścianie wykazują oznaki „zmęczenia” i korozji.

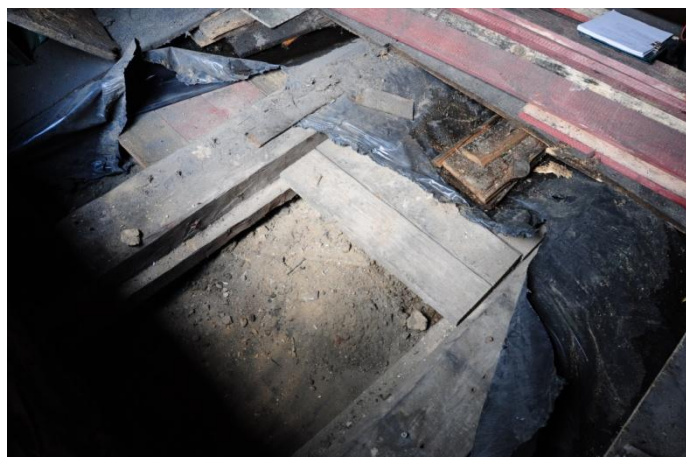
Foto nr 21

Zdjęcie pokazuje odkrywkę stropu na III piętrze, w pomieszczeniu gdzie zaistniał pożar. Pod płytą paździerzową jest folia na której stoi woda po akcji gaśniczej. Folia leży na deskach ślepego pułapu, zaś warstwa piasku z gliną, na deskach podsufitki.

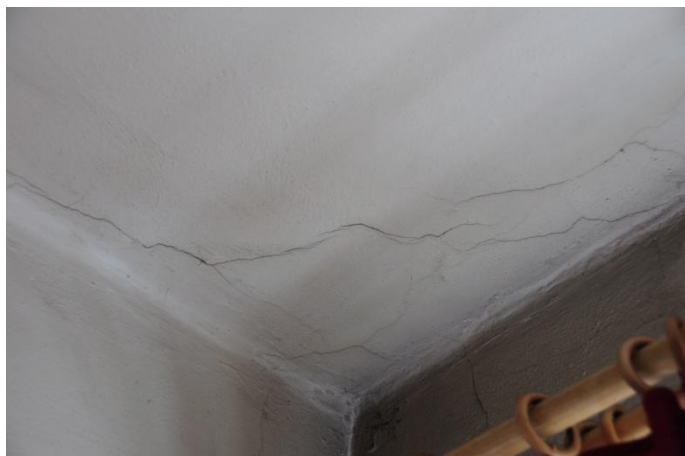
Foto nr 22

Zdjęcie pokazuje zarysowanie widoczne na suficie jednego z mieszkań. Takich miejsc w obiekcie istnieje więcej.

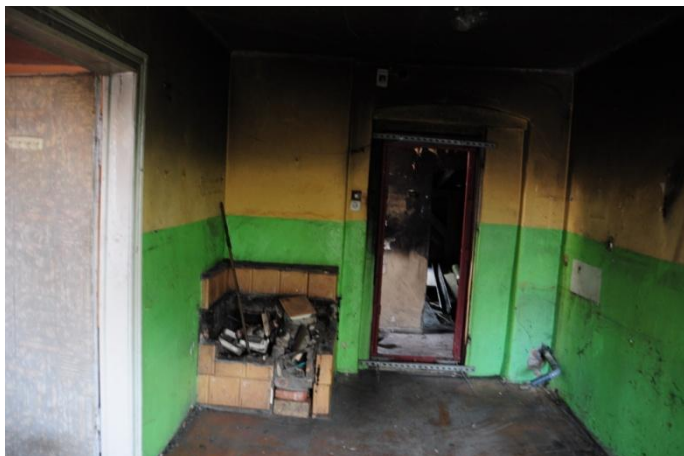
Foto nr 23

Jedno z mieszkań na III kondygnacji, które ucierpiało na skutek pożaru poddasza.

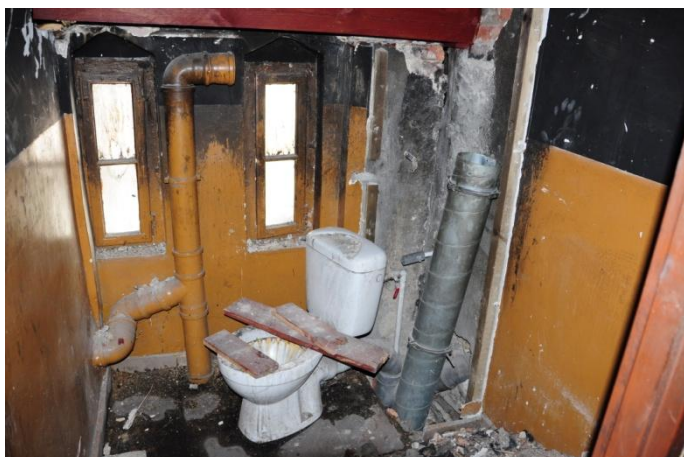
Foto nr 24

Na skutek pożaru i akcji gaśniczej pomieszczenia sanitarne III piętra zostały mocno uszkodzone.

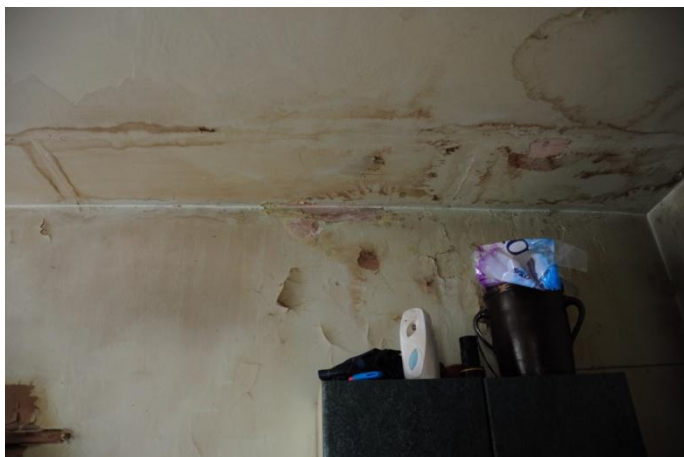
Foto nr 25

Sufity niektórych pomieszczeń mieszkalnych w przeszłości zostały zalane przez lokatorów z górnych pięter.

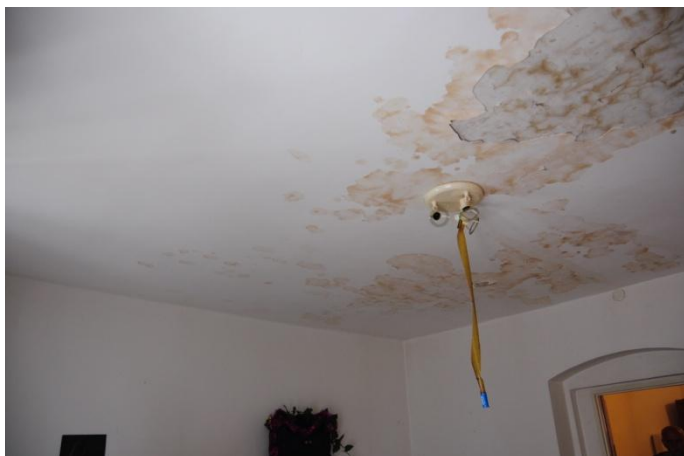
Foto nr 26

Sufity niektórych mieszkań położonych w pionie gdzie powstał pożar zostały zalane podczas akcji gaśniczej.

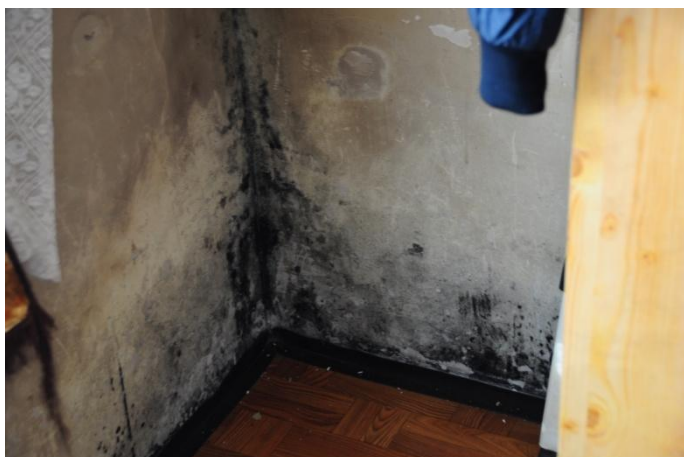
Foto nr 27

W wielu pomieszczeniach mieszkalnych, na różnych kondygnacjach występuje zagrzybienie, skoncentrowane w miejscach styku ściany zewnętrznej z wewnętrzną.

- Wymienić uszkodzone podstopnice drewniane na biegach schodów.
- Przeprowadzić kompleksową renowację klatki schodowej i strefy wejścia.
- Rozpatrzyć wykonanie termomodernizacji całego obiektu. Aktualnie nie spełnia on żadnych norm w zakresie fizyki budowli. Ściany zewnętrzne grubości 51,38,25 cm mają współczynniki przenikania ciepła 1,18/1,48 i 1,96, wobec dopuszczalnego 0,30 (foto 27).

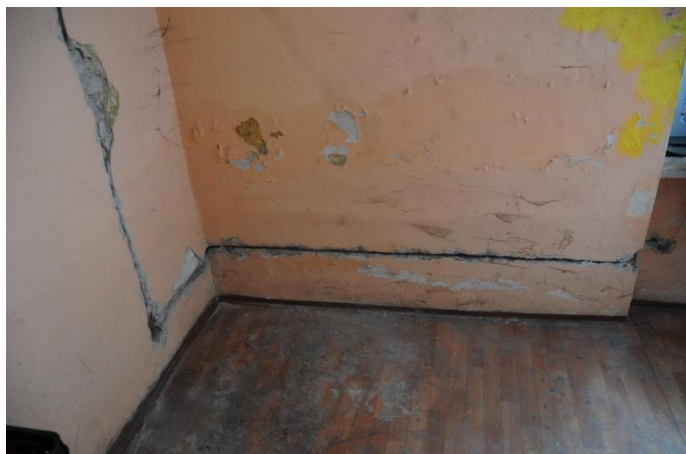
Foto nr 28

Pustostan zlokalizowany na parterze. Ze ścian wyrwane zostały wszystkie elektryczne przewody i cały osprzęt.

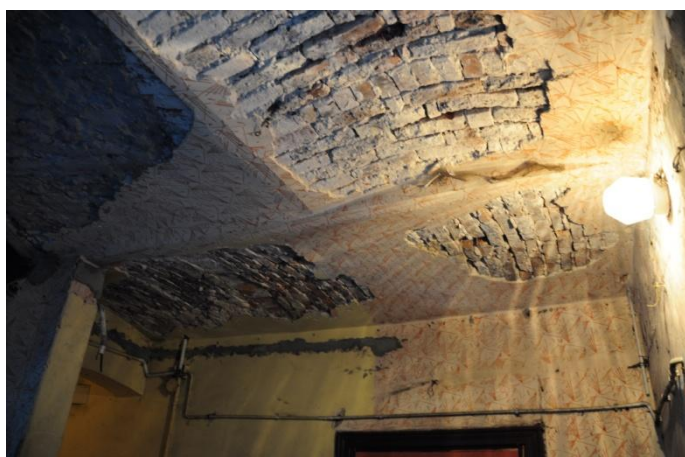
Foto nr 30

Stropy w rejonie klatki schodowej w wielu miejscach pozbawione są tynku, co stwarza przygnębiający obraz. Przyczyną jego odspojenia jest brak siły przyczepności do podłoża. W wielu miejscach w spoinach pionowych brakuje zaprawy na głębokość 3-5 cm.

Oprócz prac remontowych opisanych w poprzednim punkcie w budynku istnieje cały obszar gdzie prace takie (remontowe) należałoby wykonać. Miejscem szczególnie wrażliwym jest wejście do budynku, plus klatka schodowa z parteru do 3 kondygnacji (foto 1,3,32). Brak skrzydeł okiennych w pionie klatki schodowej, widoczne sklepienia ceglane pozbawione tynku na klatce, ubytki w drewnianych stopnicach, oraz potwornie brudne ściany klatki sprawiają bardzo przykre i przygnębiające wrażenie (foto 34,30,31).

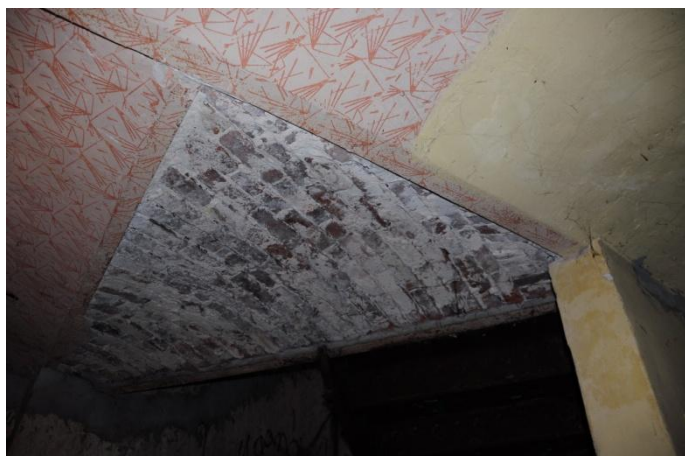
Foto nr 31

To również strop w obrębie klatki schodowej pozbawiony warstwy tynku wewnętrznego.

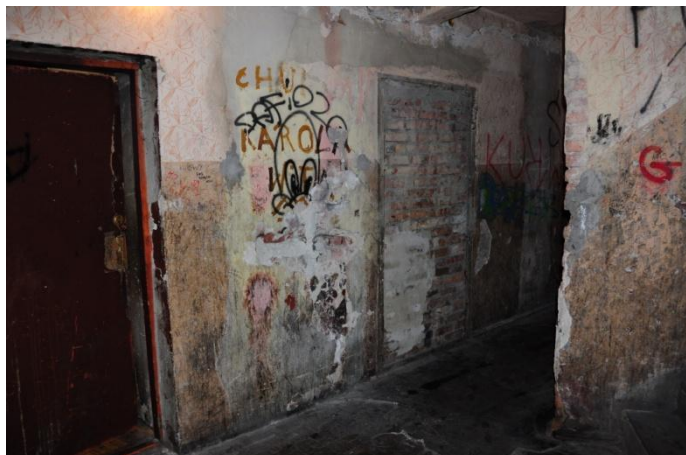
Foto nr 32

Wewnętrzny korytarz w kondygnacji parteru przy wejściu na klatkę schodową. Jedno z drzwi wejściowych do pomieszczenia zostało zamurowane. Bez komentarza.

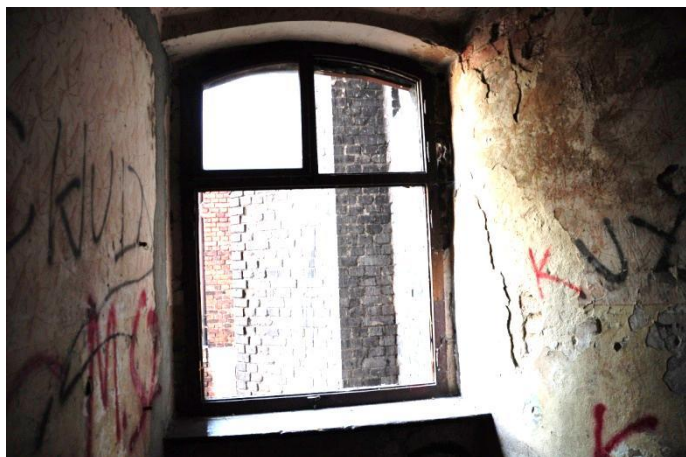
Foto nr 34

A to okno doświetlające klatkę schodową na jednym ze spoczników między kondygnacyjnych. Została tylko zewnętrzna rama. Skrzydeł brak.

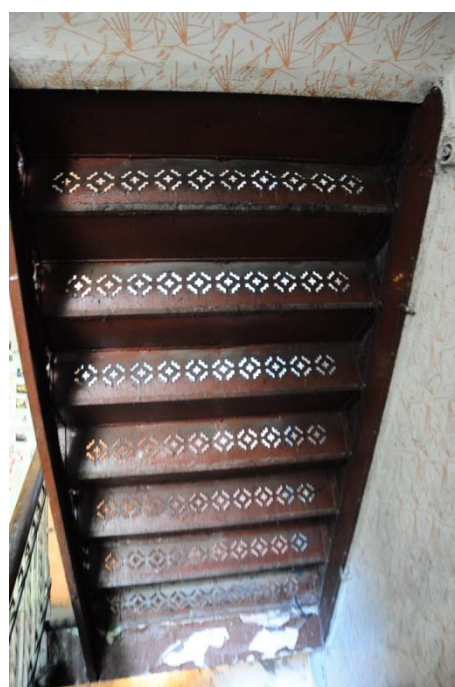
Foto nr 37

Część drewnianych stopnic na biegach została wymieniona w latach poprzednich. Te które wówczas pozostały obecnie wymagają wymiany.

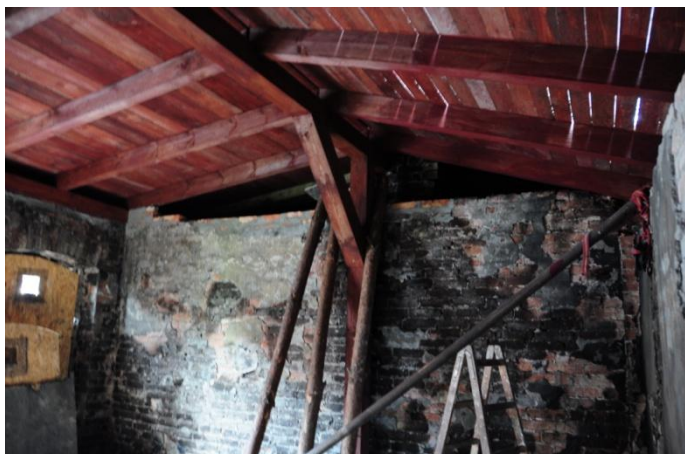
Foto nr 38

Widok na fragment pomieszczenia w którym zainicjowany został pożar. Aktualnie przeprowadzany jest remont połaci dachowej w części, która uległa spaleniu.

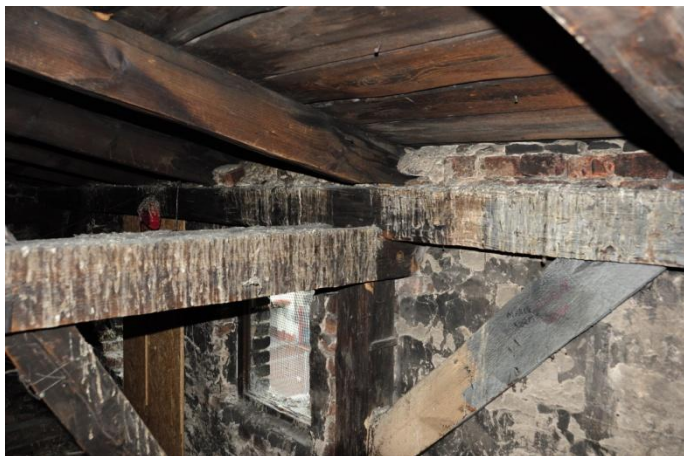
Foto nr 40

Widok fragmentu więźby dachowej, drewnianej w części dachu gdzie istnieje tylko poddasze. Stan więźby w tych partiach ocenia się jako dostateczny.

Konstrukcja dużej części drewnianej więźby dachowej, jest w stanie dostatecznym (foto 40,41). Część połaci dachowej i drewnianej więźby jest aktualnie wymieniana gdyż uległa spaleniowi (foto 38, 39). Przy tej okazji wymieniane ulegają wszystkie inne elementy konstrukcji dachu, których stan jest nieodpowiedni. Wymianie podlega również w znacznym stopniu pokrycie połaci dachowej, oraz związane z tym obróbki blacharskie.

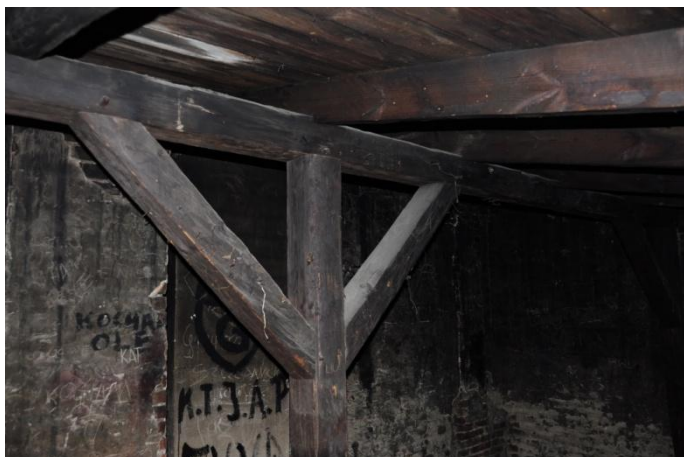
Foto nr 41

Inny fragment istniejącej drewnianej więźby dachowej. Tutaj także jej stan nie wymaga wzmocnień, lub wymian.

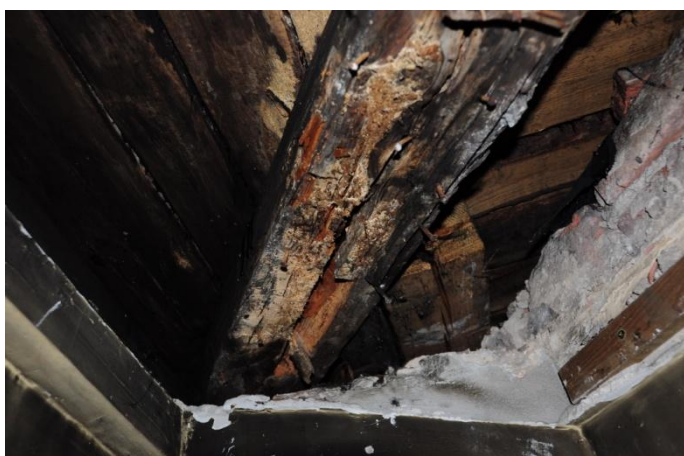
Foto nr 42

Są również miejsca, gdzie istniejąca więźba dachowa jest całkowicie zbutwiała i wymaga natychmiastowej wymiany. Pokazany na zdjęciu fragment znajduje się w partii koszowej dachu. Jest aktualnie wymieniany.

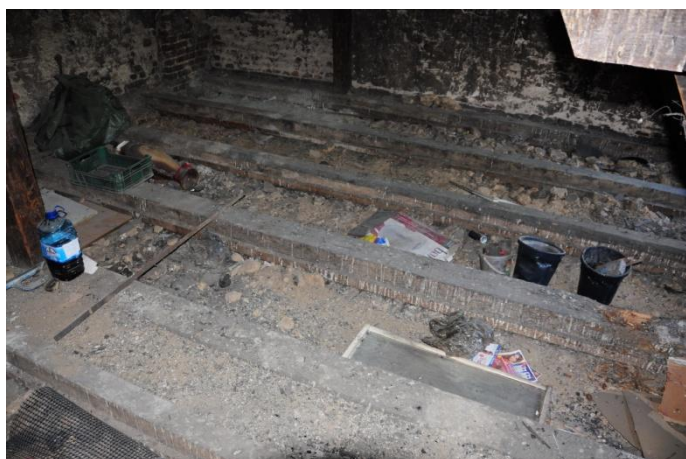
Foto nr 43

Stan techniczny belek stropu poddasza kontrolowany w miejscach dostępnych ocenia się jako poprawny.

oraz tynku przenosić musi także ciężar polepy. Taki przypadek występuje w stropie nad III piętrem (patrz przekrój przez strop na rysunku nr 7/K.), oraz zdjęciach nr 43-45.

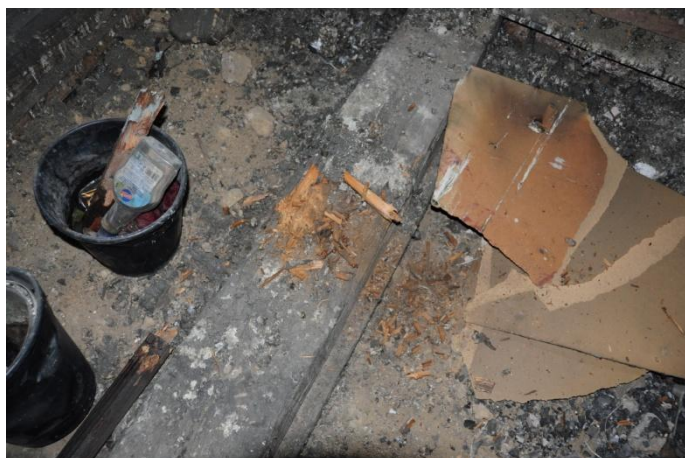
Foto nr 44

Występują jednak również miejsca „słabe”, gdzie widoczny jest proces korozji drewna (spróchnienie). Miejsca te należy wzmocnić.

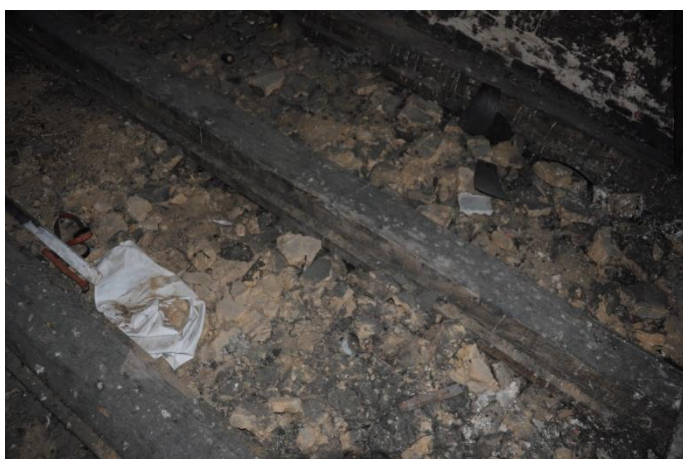
Foto nr 45

Zdjęcie pokazuje fragment stropu poddasza. Pomiędzy belkami stropu istnieje wyschnięta mieszanina gliny i piasku stanowiąca ocieplenie. Warstwa ta ma grubość około 5-6 cm i leży na pod-sufitce.
