**WYTYCZNE REKONSTRUKCJI  
KLATKI SCHODOWEJ BUDYNKU  
PRZY UL. JAGIELLOŃSKIEJ 19 W KATOWICACH**

**KZGM w Katowicach  
40-126 KATOWICE  
ul. M. Grażyńskiego 5**

**ul. Jagiellońskiej 19  
40-031 Katowice**

**KATOWICE, październik 2015 r.**

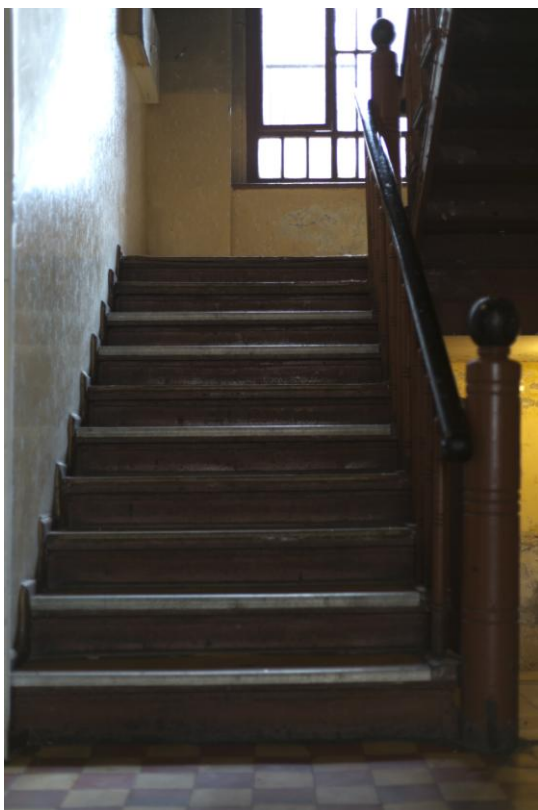
Fot. 2. Widok schodów I piętra

Klatka schodowa posiada dwa biegi równoległe o konstrukcji policzkowej z belek stalowych.

Pas dolny wraz z schodkowo ukształtowanymi podporami wykonany jest z profili stalowych, miejscowo zdobionych ornamentami. Stopnice drewniane są nasadzone poziomo na schodkach policzków i przykręcone.

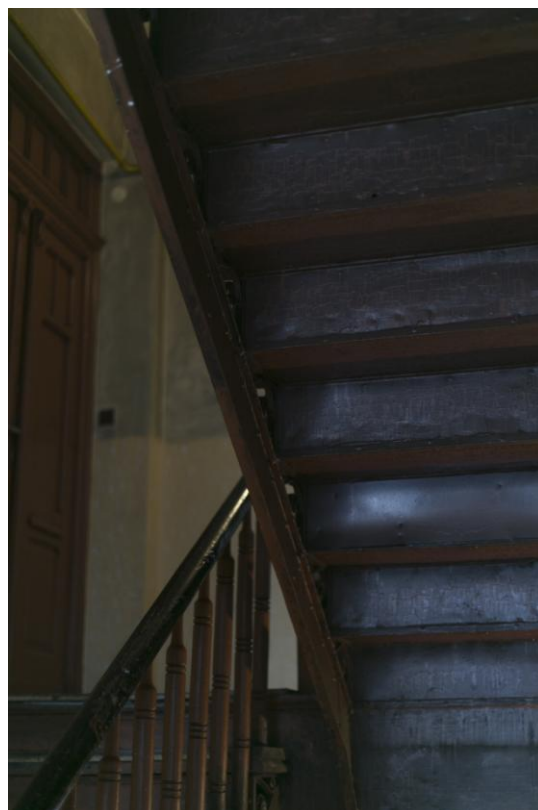
Fot.3. Widok wykończenia schodów

Drewnianą stopnicę pokrywa dodatkowo płyta wiórowa grubości ok. 1,5 cm z warstwą zewnętrzną z PCV. Podstopnice tzw. podstawki są oryginalne – wykonane z blachy łączone nitami, malowane. Blacha jest miejscowo skorodowana.

Noski schodów zabezpieczone są kątownikiem aluminiowym ryflowanym za wyjątkiem biegów schodowych na parterze. Stopnie ogranicza listwa cokołowa drewniana malowana.

Stwierdza się, że stopnice wykazują cechy dużego zużycia z przetartą wykładziną PCV oraz rozwarstwioną i wyżłobioną miejscowo płytą wiórową. Stopnice powinny zostać wymienione na nowe.

Stopnice z płytą wiórową i wykładziną PCV po demontażu należy wymienić na nowe z noskiem (drewno twarde np. dębowe) klejone, grubości 4 cm we wszystkich biegach. Stopnice należy montować na wkręty do wsporników belek policzekowych. Można zastosować drewno egzotyczne występujące w ciemnych barwach (merbau, mahoń).

Drewno pokryć lakierem chemoutwardzalnym, bezbarwnym zachowując jego kolor i usłojenie. Stopnice wzdłuż ścian wykończyć listwą drewnianą przypodłogową ze sfazowanym brzegiem.

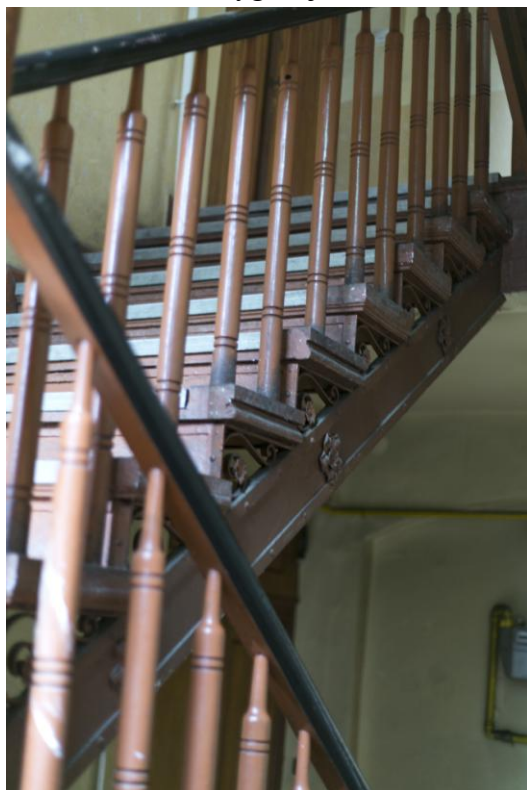
Fot. 9. Balustrada na piętrach budynku

Na balustradę składają się tralki drewniane mocowane w stopnicach, pochwyt drewniany oraz słupki tzw. królowki zlokalizowane na zakończeniach biegów.

Tralki o przekroju okrągłym są mocowane do stopni w rytmie dwóch i jednej tralki tworząc prześwity ok. 14 -15 cm.

Wszystkie elementy drewniane pokryte są farbą olejną w różnych niespójnych kolorach w zależności od kondygnacji.

Balustrady na które składają się tralki, pochwyt i królowki należy zachować. Elementy balustrady należy zdemontować, oczyścić z farby olejnej.

Aby doprowadzić do zgodności parametrów balustrady z obowiązującymi warunkami technicznymi należy ją przeprojektować z wykorzystaniem oryginalnych elementów. Przedstawia to rysunek detali balustrady.

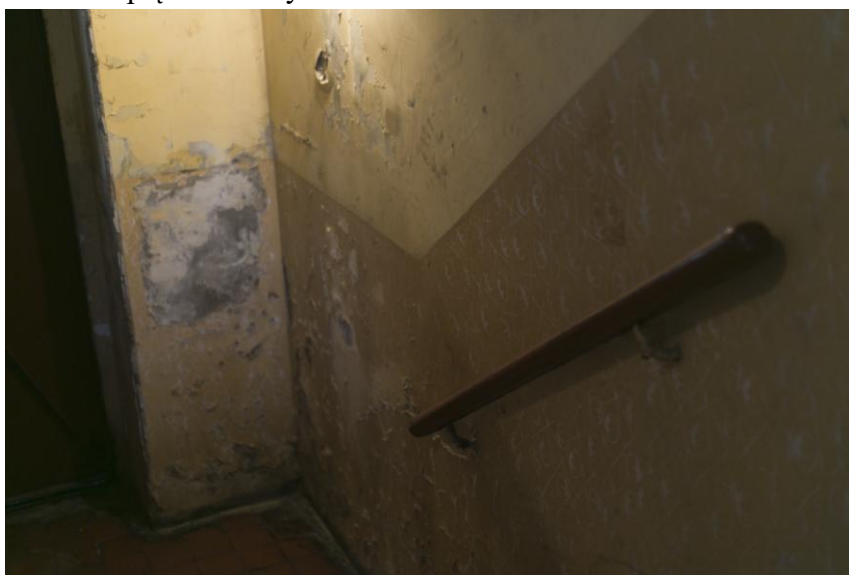
Fot. 11. Pochwyt na parterze budynku

Pochwyty posiadające zakończenia proste i zaokrąglone wykazują cechy zużycia.

Po uzupełnieniu uszkodzeń masą szpachlową, wszystkie elementy balustrady należy pokryć lakierobejcą (z domieszką żywicy poliuretanowych) w kolorze ciemnego dębu (ciemnego brązu).

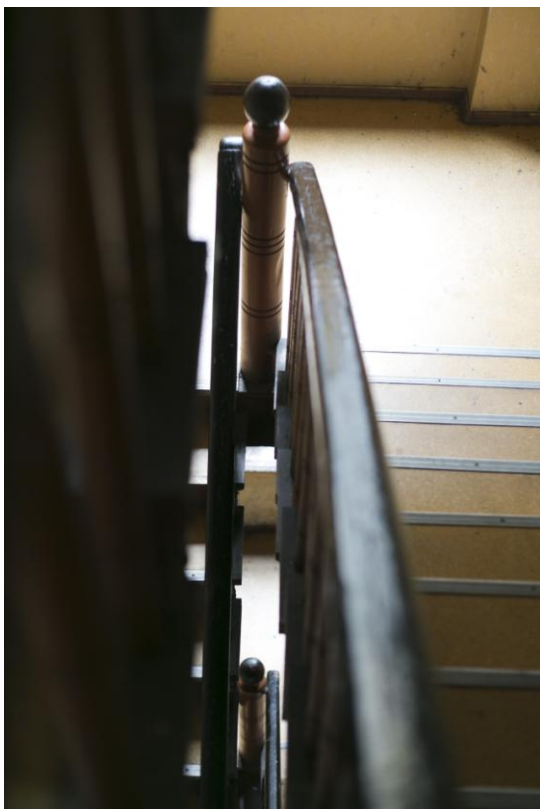
Fot. 12.13. Widok zakończenia pochwytów i królówki

Forma tralek i królówek jest różnorodna sugerująca pochodzenie z różnych okresów czasowych i remontowych.

Poręcz balustrady należy zamocować do królowki analogicznie jak belkę podwalinową i wieńczącą przy pomocy płaskownika kąтового i śrub.

Słupki – królowki należy przedłużyć o ok. 31 cm. Elementy połączyć ze sobą na nakładkę prostą z użyciem śrub. Proponowane rozwiązania łączenia ze sobą elementów drewnianych nie wykluczają zastosowania nowoczesnych łączników stosowanych obecnie w meblarstwie.

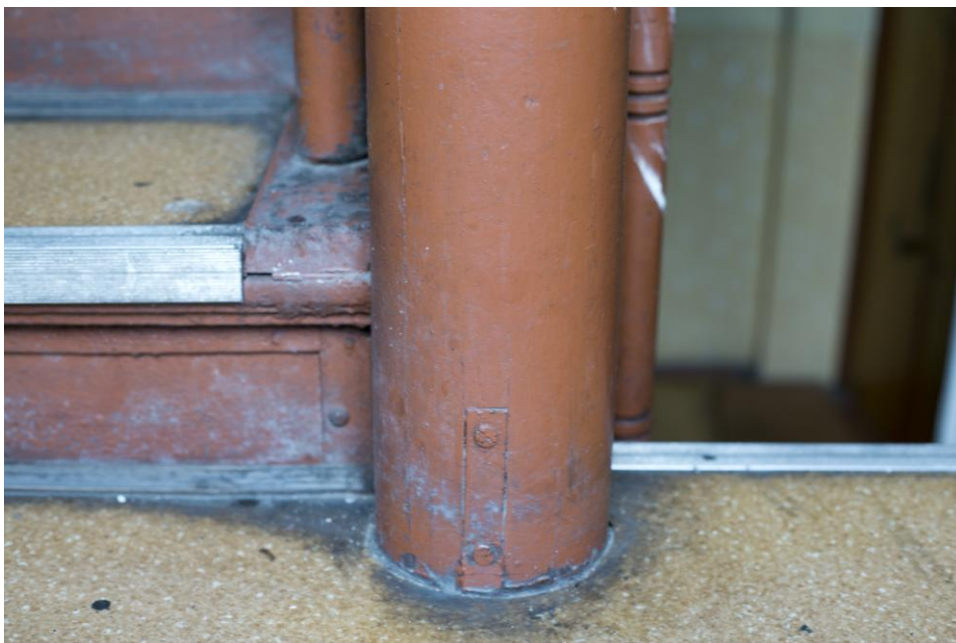
Fot.16. Wykończenie posadzki podestu

Podesty oraz spoczniki schodów piętra I, II, III i IV są wykończone podobnie jak stopnice płytą wiórową z pokryciem wykładziną PCV.

Wykładzina PCV jest miejscami przetarta, wyglądająca bardzo nieestetycznie.

Po demontażu wierzchniej warstwy podestów i spoczników na które składają się: wykładzina PCV, płyty wiórowe i deski, sklepienie ceglane należy oczyścić. Następnie układamy folię paroizolacyjną i warstwę zasypki z keramzytu izolacyjnego, zasypkę Fermacell lub z perlitu o grubości zasypu minimum 40 mm. Wybierając określony materiał zasypowy należy postąpić zgodnie z technologią producenta.

Wierzchnia warstwa będzie się składać z suchego jastrychu i twardej płyty z wełny mineralnej, płyty pilśniowej lub XPS. Wierzchnia warstwa wykończona zostanie płytką klinkierową lub gresową o wymiarach 15 x 15 cm gr 0,9 cm w kolorze popielatym. Ściany pionowe stykające się z posadzką należy wykończyć płytką cokołową wysokości 7 cm.

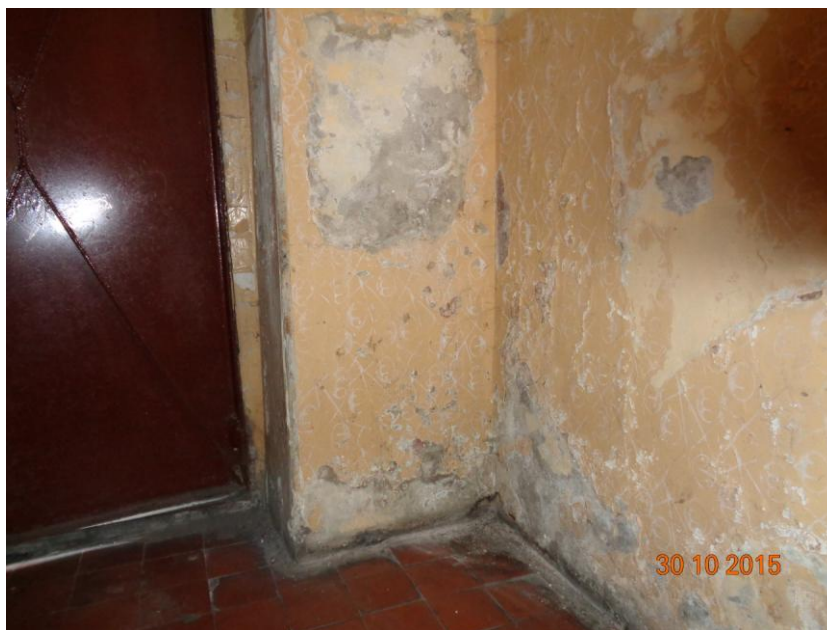
Fot.25. Widok na zawilgocone ściany parteru (widok od strony wyjścia na podwórze)

Ściany nośne murowane z cegły pełnej za wyjątkiem ścian zewnętrznych są w dobrym stanie, nie stwierdzono widocznych pęknięć muru. Na parterze budynku ściany zewnętrzne klatki schodowej od wewnątrz wykazują mocne zawilgocenie.

Ściany zewnętrzne parteru klatki schodowej należy osuszyć co jest jednym z podstawowych warunków skutecznej renowacji. Proces osuszania należy rozpocząć od ścian piwnicznych. W tym celu wskazane jest wykonanie przepony izolacyjnej poziomej

Należy wykonać próbne odwierty i wybrać odpowiednią metodę iniekcji ciśnieniowej, kurtynowej lub krystalicznej w jednym z wybranych systemów.

Zawilgocone, zasolone i skorodowane tynki ścian parteru należy skuć i zastosować system tynków renowacyjnych, podkładowy i nawierzchniowy. Pozostałe słabe i odpadające tynki należy skuć i nałożyć nowy tynk cementowo-wapienny o parametrach jak niżej.

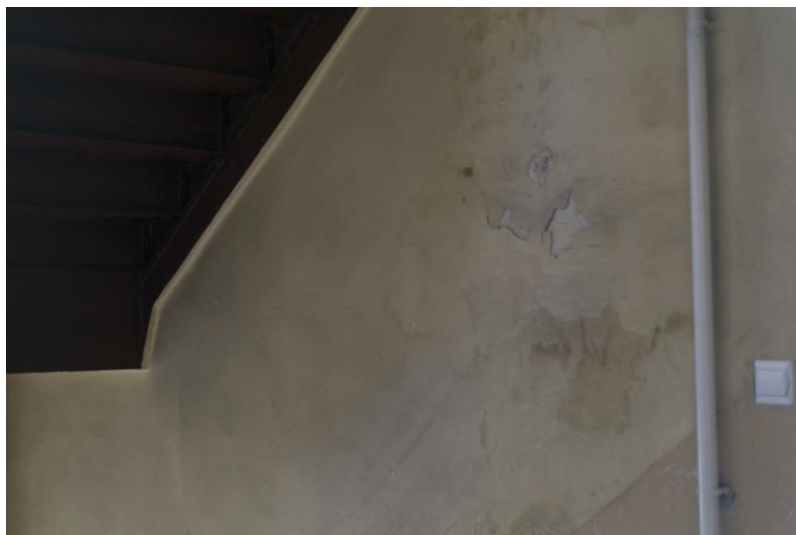
Fot.31. Złuszczająca się farba na tynku

Ściany wewnętrzne klatki schodowej pokryte są tynkiem cementowo – wapiennym z powłoką malarską – farbą klejową. Posiadają tzw. lamperię malowaną na wys. 1,30m farbą olejną z nieregularnym wzorkiem. Tynki w całej klatce schodowej wykazują miejscowe spękania, odparzenia i nierówności a przede wszystkim zabrudzenia występujące w procesie eksploatacyjnym budynku. Widoczne są także liczne niezamalowane ślady po przebudowie instalacji elektrycznych, gazowych i teletechnicznych. Na ścianach parteru widoczne są także napisy typu graffiti wykonane czerwoną farbą.

Słabe, odparzone, nie trzymające się podłoża tynki pięter należy skuć i nałożyć nowy tynk zatarty na gładko. Na ściany należy zastosować tynk cementowo-wapienny konfekcjonowany do nakładania ręcznego lub maszynowego kategorii IV.

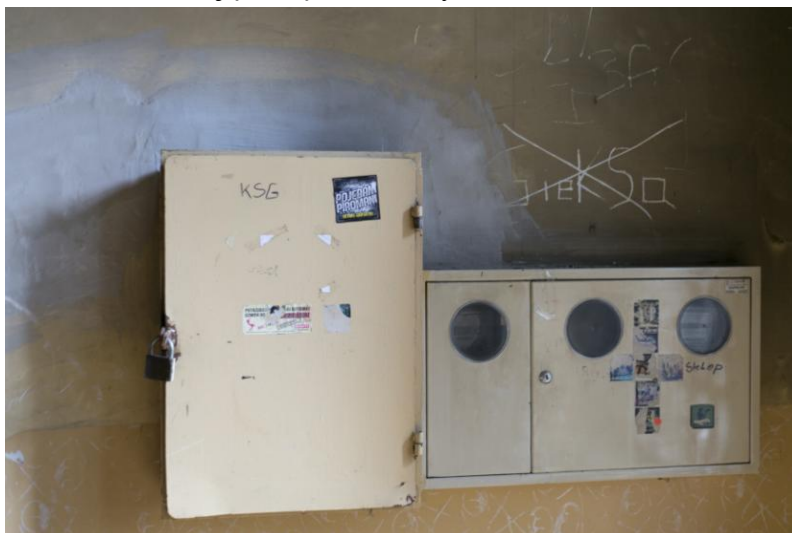
Fot.32. Osmolona ściana i podestu

Sufity są malowane tą sama farbą w tym samym kolorze co ściany. Ściany parteru i I piętra są osmolone co wskazywałoby na stan po pożarze.

Ściany i sufity klatki schodowej należy pomalować dwukrotnie farbą akrylową za pomocą wałka lub agregatu malarskiego. Ściany klatki do wysokości 130 cm należy pomalować farbą lamperyjną matową na podkładzie na wskazany kolor.

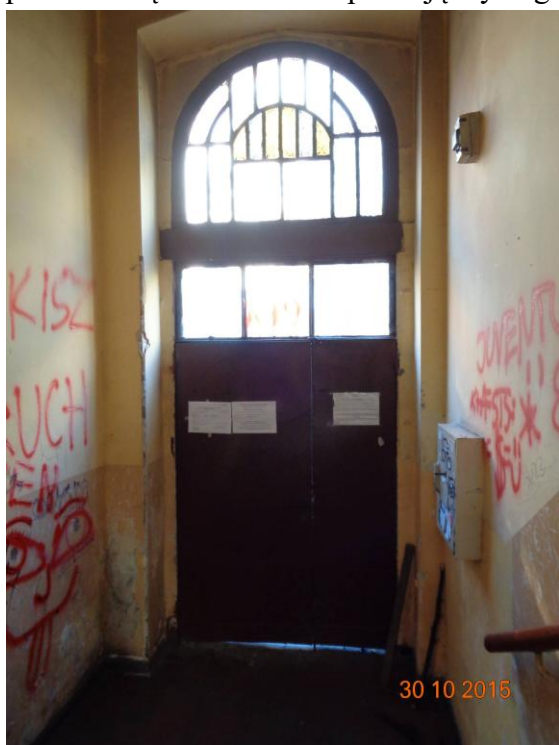
Fot.34. Drzwi wejściowe do budynku

Drzwi wejściowe do budynku są dwuskrzydłowe, niesymetryczne, wykonane z blachy stalowej lakierowanej. Drzwi posiadają ościeżnicę stalową i podwójne naświetle trójdzielne wypełnione szkłem przejrzystym. Naświetle łukowe nosi znamiona naświetla o oryginalnej formie z podziałem na szpros. Drzwi są w złym stanie technicznym, wymagają wymiany na drewniane nawiązujące do stylu budynku.

Drzwi wejściowe frontowe do budynku należy wymienić na nowe drewniane o układzie symetrycznym z szybą ze szkła bezpiecznego ozdobioną kratą dekoracyjną.

Oryginalne naświetle należy odtworzyć. Rysunek detali przedstawia schemat drzwi zewnętrznych, który będzie przedmiotem oddzielnego opracowania.

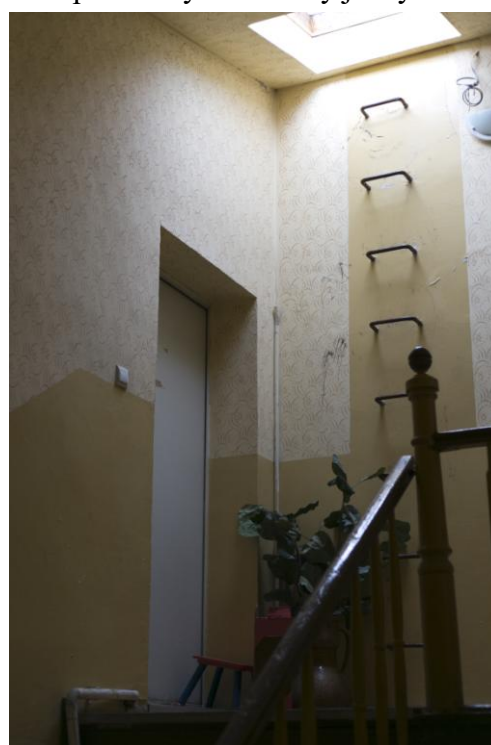
Fot. 35. Drzwi na poddasze

Drzwi do piwnicy są drewniane płycinowe. Nie spełniają wymagań przeciwpożarowych, i należy je wymienić. Drzwi wyjściowe na podwórze wymagają remontu. Drzwi na poddasze są stalowe. Nie spełniają wymagań przeciwpożarowych i należy je wymienić.

Drzwi na poddasze należy wymienić także na drewniane o klasie odporności ogniowej EI 30 w określonym kolorze.

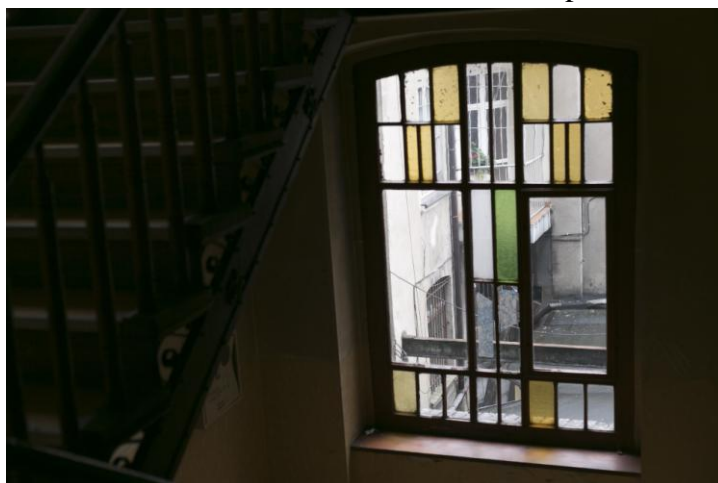
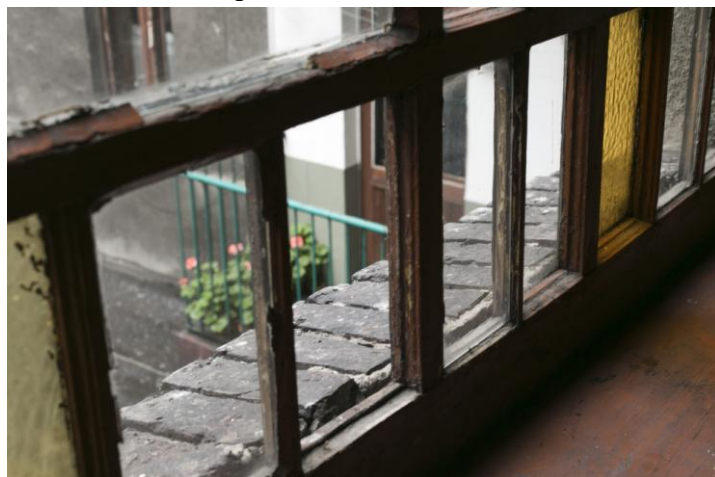
Fot. 44. Detale stanu technicznego okna

Okna są drewniane, jednoszybowe z podziałem na szpros. Kwatery wypełniają kolorowe szkiełka. W niektórych oknach brak szyb. Parapety wewnętrzne są drewniane. Parapety zewn. wykonane są z cegły w tzw. rolki. Okna są w złym stanie i nie spełniają obecnych norm należy je wymienić na nowe razem z parapetem wewnętrznym i remontem zewn. Okno dachowe pozostaje bez zmian.

Okna na klatce schodowej będą podlegały wymianie na nowe, drewniane (z drewna klejonego) o wymiarach i odtworzeniowym podziale na szpros jak okna istniejące.

Dla zachowania podziałów proponuje się układ z podziałem na dwie kwatery otwierane gdzie górna kwatera będzie dodatkowo uchylna. Kwatery dolne będą stałe co przedstawia rysunek detali okna. Należy odtworzyć szklenie szkłem kolorowym jak przedstawiają zdjęcia. Okna powinny posiadać wkład szybowy zespolony.

Wsp. przenikania ciepła  $U_{max} < 1,8 \text{ W/(m}^2\text{xK)}$ . Okna należy wykonać w kolorze białym dwustronnie.

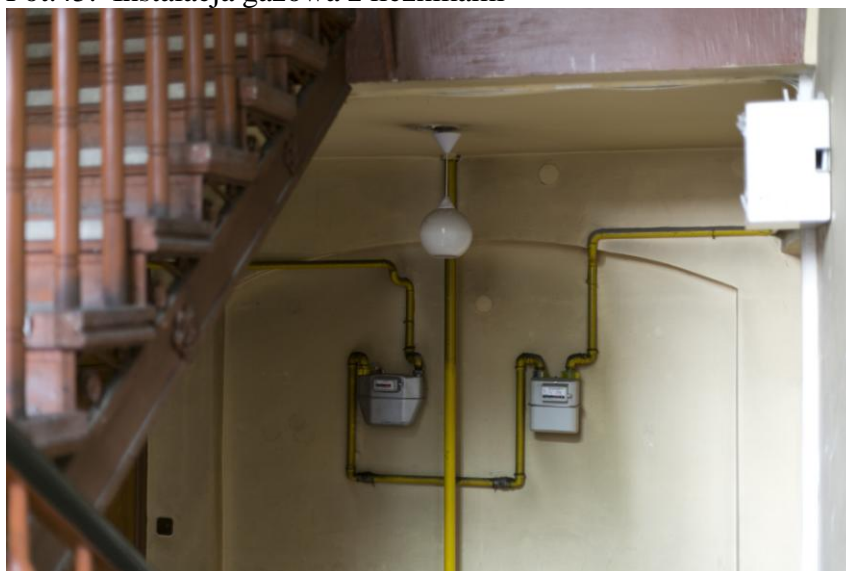
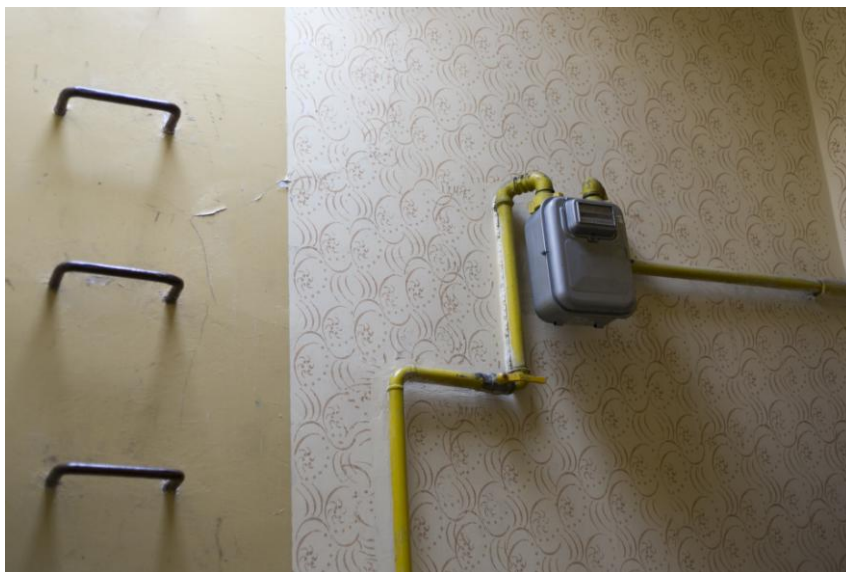
- instalacja gazowa z licznikami gazowymi podwieszonymi na ścianach każdego piętra,
- instalacja elektryczna z szafkami,
- instalacja teletechniczna z szafkami.

Wszystkie szafki z licznikami gazowymi są stare i wymagają wymiany. Instalację teletechniczną i elektryczną należy poprowadzić podtynkowo.

Stare liczniki gazowe należy wymienić na nowe po 2 szt. na każdym piętrze. Liczniki z fragmentami rur można zabudować płytą cementowo-włóknową Fermacell gr. 12,5 mm na stelażu z profili zimnogiętych kwadratowych zamkniętych, ocynkowanych mocowanych do wnętrza ściennej. Poszycie z płyty montować z trzech stron, ze strony frontowej wykonać przerwę ok. 10 cm na odczyt z licznika. Z uwagi na różne usytuowanie liczników na ścianie, obudowy należy wykonać po dokładnych pomiarach z natury.
