Przedmiotem niniejszego opracowania jest ekspertyza stanu technicznego budynku mieszkalnego przy ulicy Karola 3 w Katowicach, po zaistnieniu pożaru, w jednej z niemieszkalnych części strychu. Celem zaś dostarczenie administratorowi obiektu informacji niezbędnych do podjęcia decyzji odnośnie planowania remontów, lub innych koniecznych do wykonania prac budowlanych.

Formalną podstawą opracowania jest umowa nr UU/24/TI/2015 z dnia 13.05.2015 zawarta pomiędzy Komunalnym Zakładem Gospodarki Mieszkaniowej w Katowicach, mającym siedzibę przy ulicy Grażyńskiego 5, a Projektowo Usługową Pracownią Budowlaną inż. Bronisława Sadowskiego zlokalizowaną w Katowicach przy ulicy Brynowskiej 63/91, kod pocztowy 40-584.

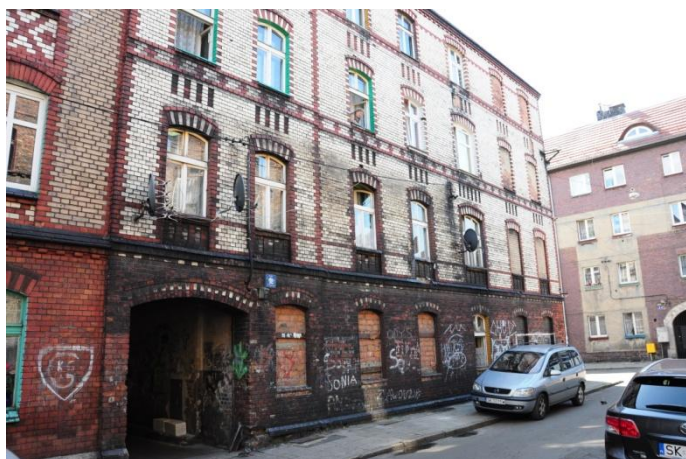
Foto nr 1

Widok elewacji frontowej budynku od strony ulicy Karola. Od strony lewej obiekt graniczy z budynkiem mieszkalnym, od prawej przylega do ulicy Czarneckiego.

Oprócz prac remontowych opisanych w poprzednim punkcie w budynku istnieje cały obszar gdzie prace takie (remontowe) należałoby wykonać. Miejscem szczególnie wrażliwym jest wejście do budynku, plus klatka schodowa z parteru do 3 kondygnacji (foto 1,3,32). Brak skrzydeł okiennych w pionie klatki schodowej, widoczne sklepienia ceglane pozbawione tynku na klatce, ubytki w drewnianych stopnicach, oraz potwornie brudne ściany klatki sprawiają bardzo przykre i przygnębiające wrażenie (foto 34,30,31).

- Wymienić uszkodzone podstopnice drewniane na biegach schodów.
- Przeprowadzić kompleksową renowację klatki schodowej i strefy wejścia.
- Rozpatrzyć wykonanie termomodernizacji całego obiektu. Aktualnie nie spełnia on żadnych norm w zakresie fizyki budowli. Ściany zewnętrzne grubości 51,38,25 cm mają współczynniki przenikania ciepła 1,18/1,48 i 1,96, wobec dopuszczalnego 0,30 (foto 27).

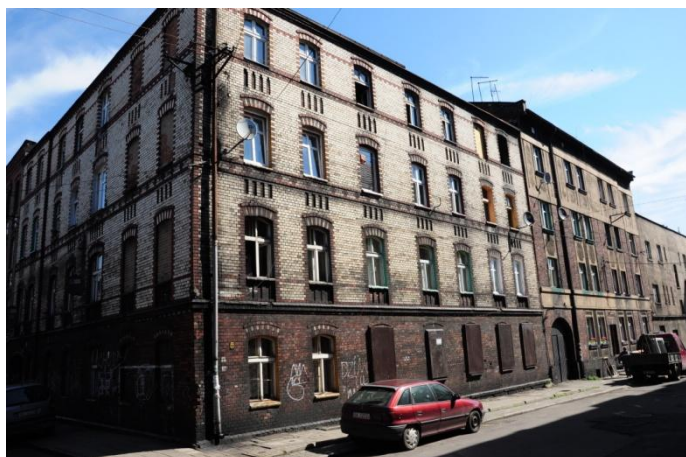
Foto nr 2

Elewacja budynku od strony ulicy Czarnieckiego.

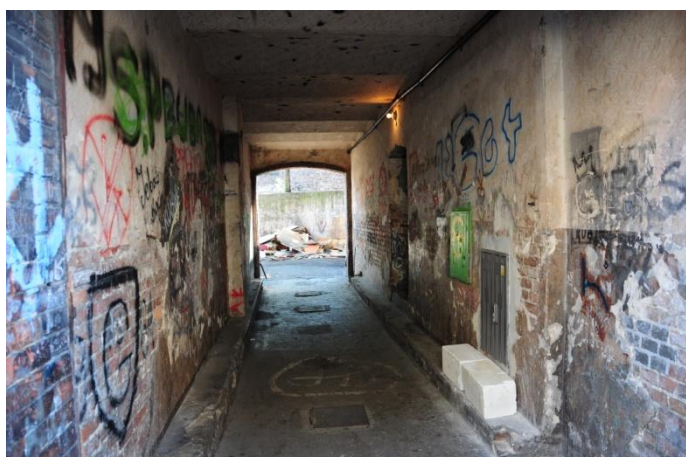
Foto nr 3

Widok bramy przejazdowej z ulicy Karola na wewnętrzne podwórko. Z bramy jest także wejście główne do budynku prowadzące na klatkę schodową.

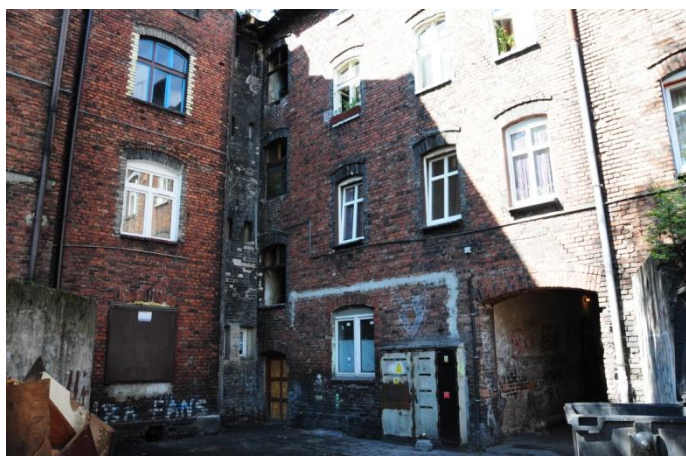
Foto nr 4

Widok elewacji budynku od strony wewnętrznego podwórka.

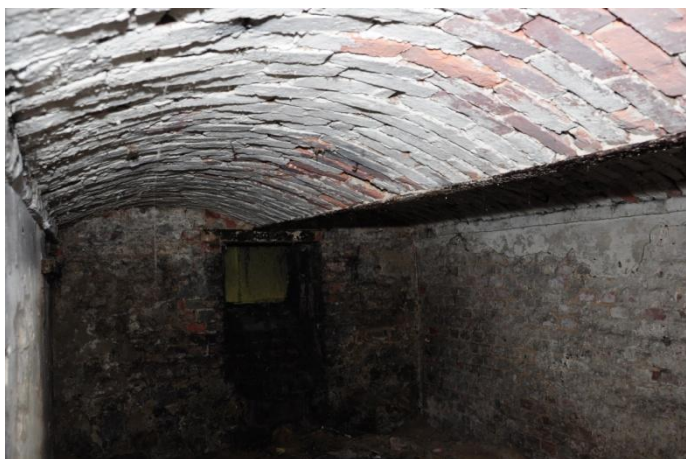
Foto nr 6

Widok jednego z pomieszczeń piwnicznych, gdzie strop odcinkowy opiera się na ścianie wewnętrznej poprzecznej i belce stalowej.

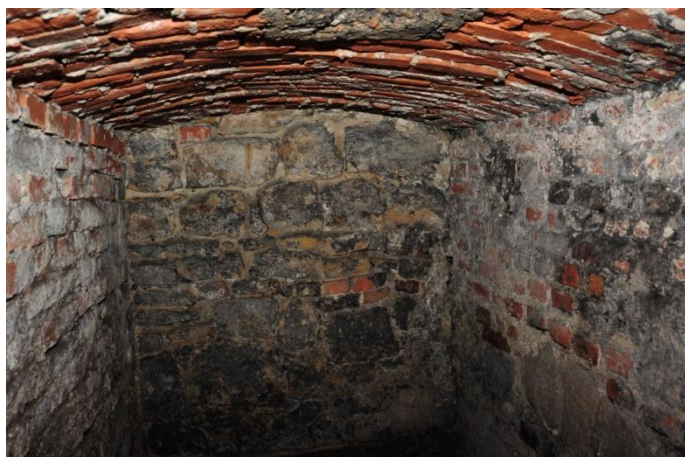
Foto nr 14

Ściany kondygnacji piwnic wykonane są z kamienia, oraz cegły. Wzajemna proporcja tych materiałów jest zmienna w różnych pomieszczeniach.

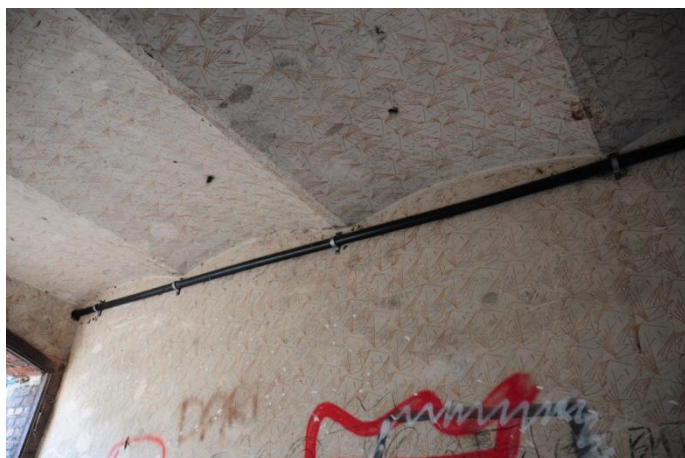
Foto nr 29

Strop nad bramą przejazdową również wykonany jest jako odcinkowy, z cegły pełnej, oparty na belkach stalowych. Belki spoczywają na ścianach poprzecznych.

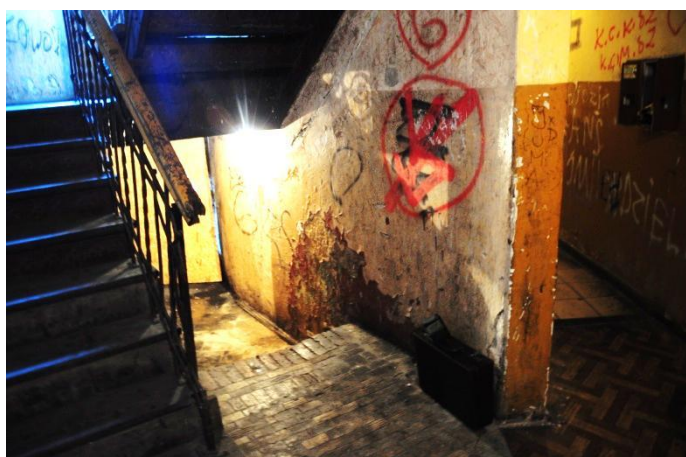
Foto nr 33

Zdjęcie pokazuje wejście na klatkę schodową, oraz zejście prowadzące do piwnicy jak również na podwórze wewnętrzne.

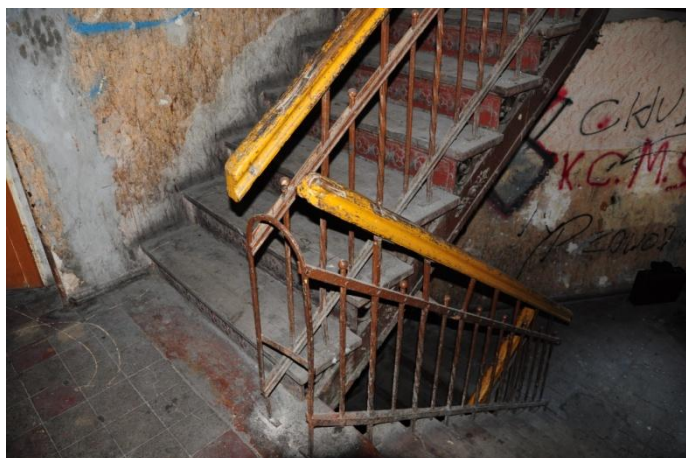
Foto nr 35

Biegi klatki schodowej są stalowe, podstopnice drewniane, balustrady stalowe, pochwyt drewniane.

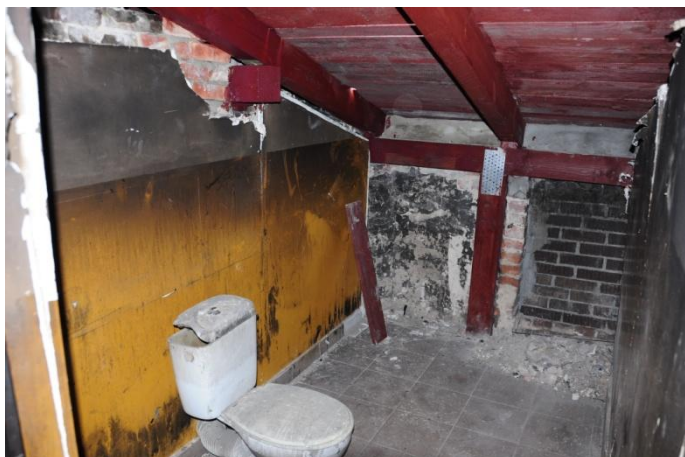
Foto nr 39

W części pomieszczeń poddasza gdzie urządzone zostały pomieszczenia mieszkalne znajdują się również węzły sanitarne.

Konstrukcja dużej części drewnianej więźby dachowej, jest w stanie dostatecznym (foto 40,41). Część połaci dachowej i drewnianej więźby jest aktualnie wymieniana gdyż uległa spaleniowi (foto 38, 39). Przy tej okazji wymieniane ulegają wszystkie inne elementy konstrukcji dachu, których stan jest nieodpowiedni. Wymianie podlega również w znacznym stopniu pokrycie połaci dachowej, oraz związane z tym obróbki blacharskie.
