▼ **INWENTARYZACJA : WIDOK ogrodzenia - część "3",
od strony ul. Górniczej; skala 1:50**

INWENTARYZACJA:

▲ RZUT ogrodzenia - część "3"; skala 1:50

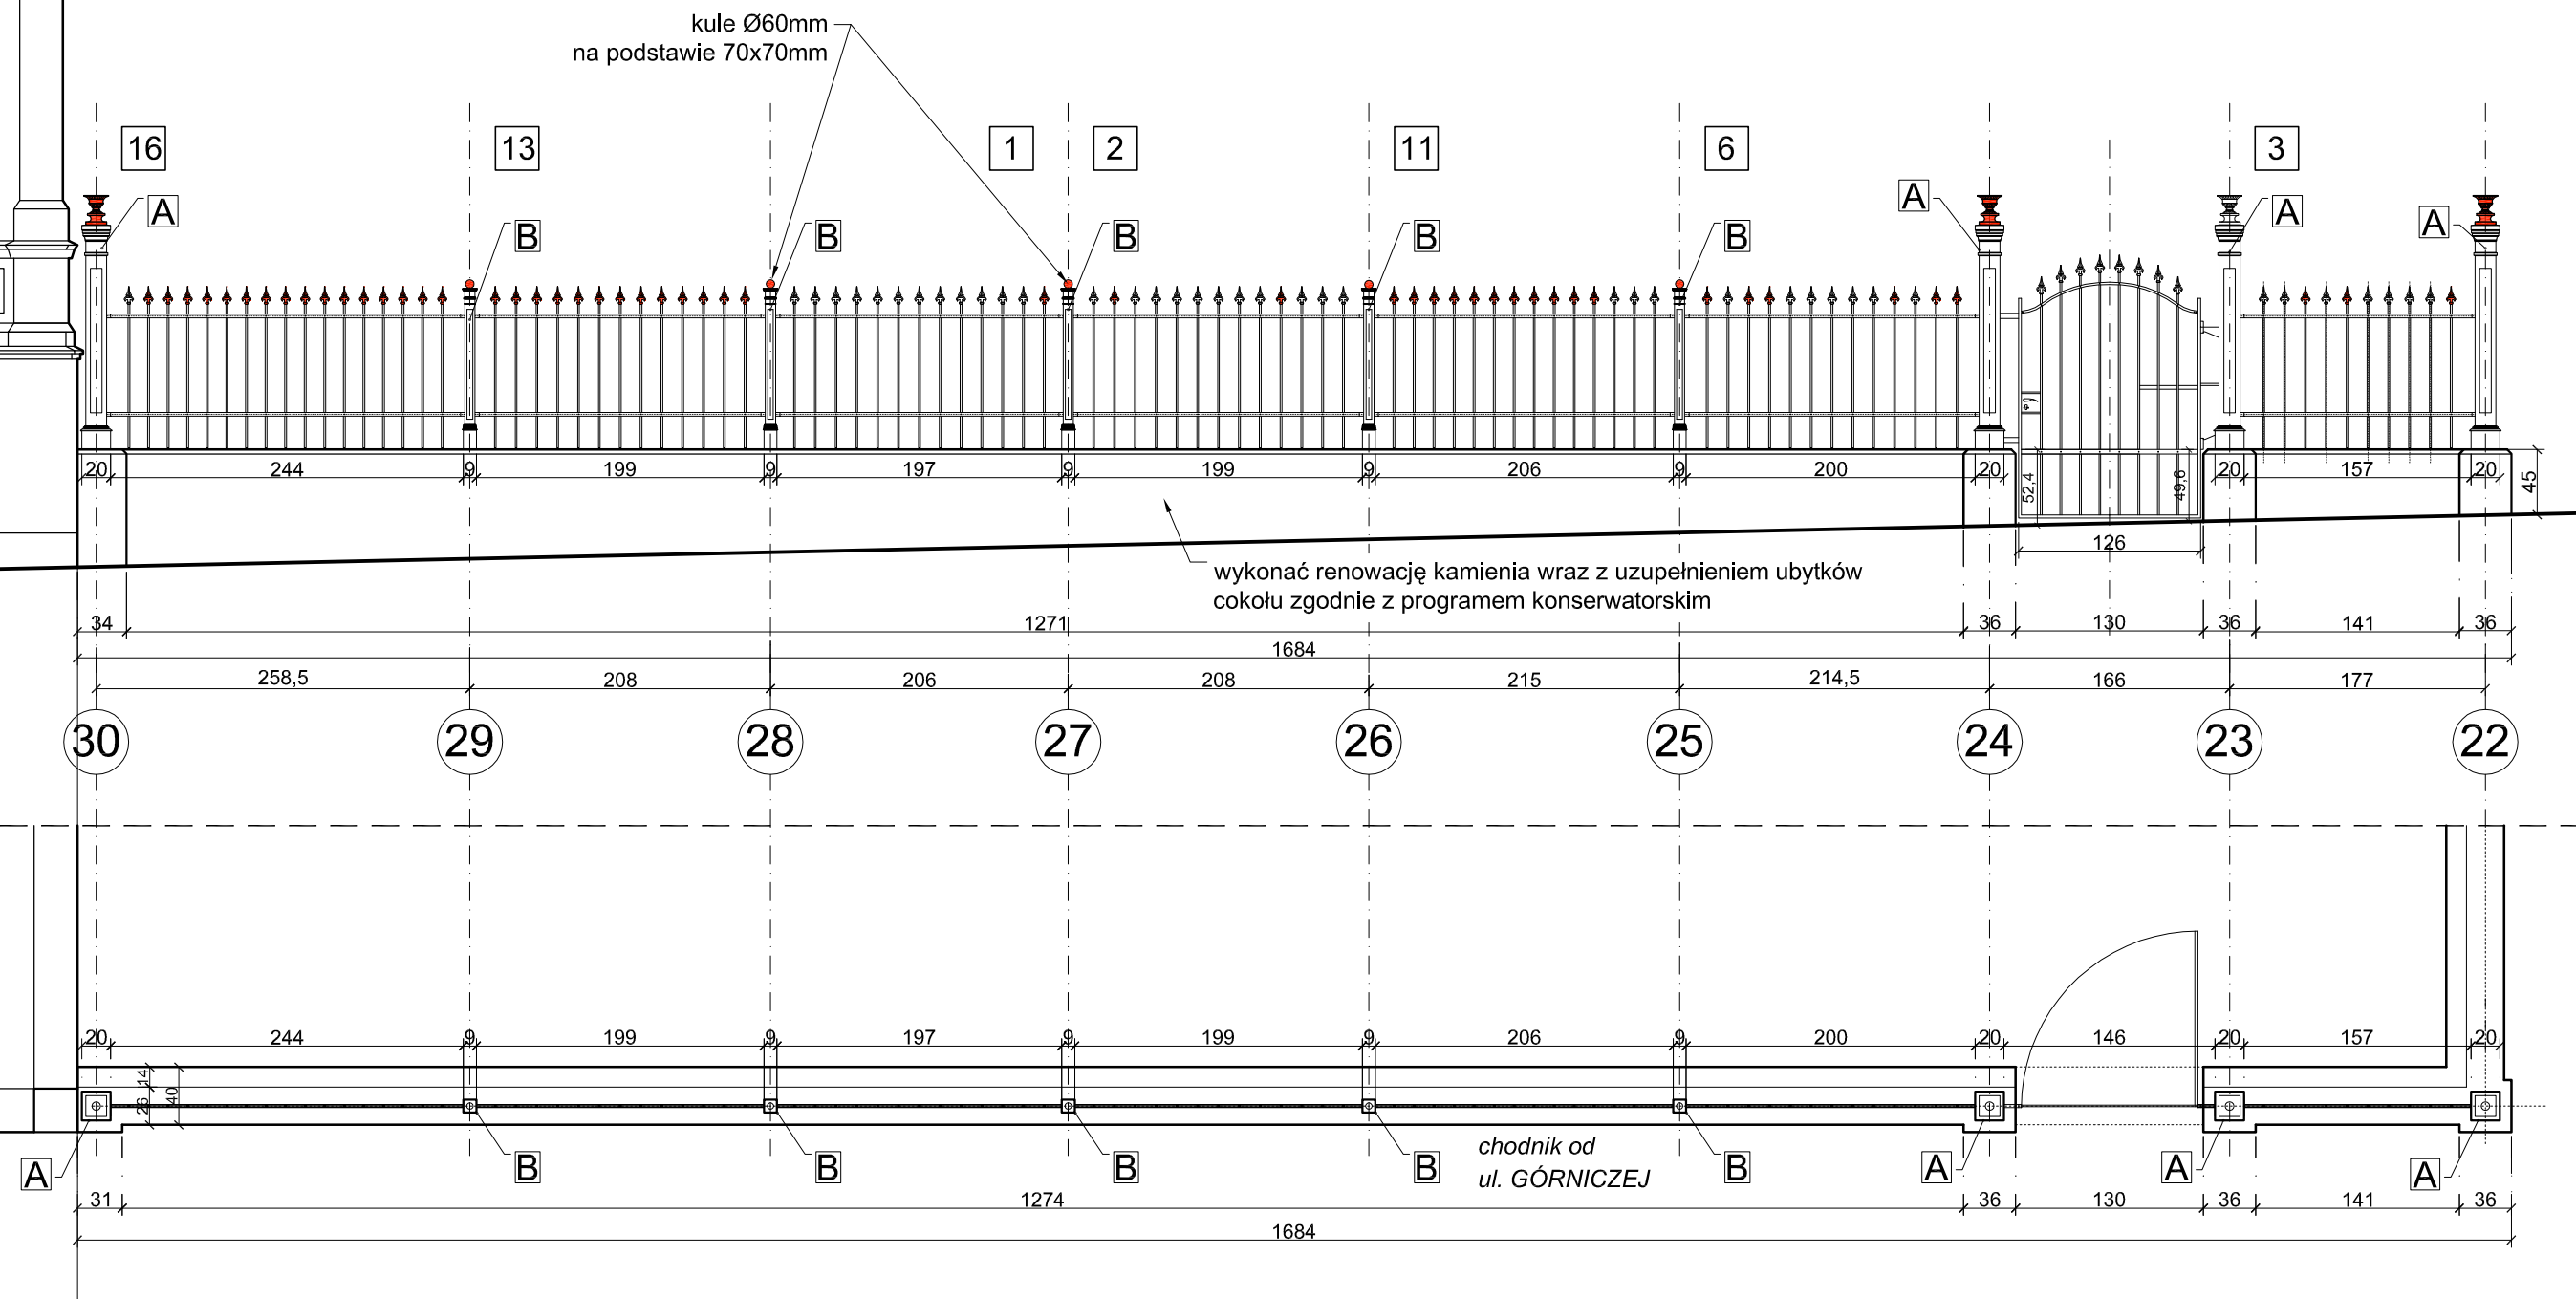
- uzupełnić ubytki takie jak:

- * groty - 52szt.
- * kielich typu "A" - 3 szt.;
- * kule Ø 60mm z podstawą 70x70mm - 5szt;

13 ilość brakujących "grotów" w poszczególnym przęśle

- istniejące ogrodzenie metalowe poddać renowacji poprzez oczyszczenie z warstw farby i rdzy do metalu. Po oczyszczeniu pomalować 2x farbą np.: "HAMMERITE" w kolorze grafitowym

- renowacja kamienia wraz z uzupełnieniem ubytków cokołu zgodnie z programem konserwatorskim
